国自安第123号
国自整第179号
平成28年9月29日

国土交通省自動車局
安全政策課長

冷蔵冷凍車の冷凍機の電気配線の安全確保について

旅客フェリーさんふらわあ だいせつ火災事故に係る 船舶事故調査について（経過報告）

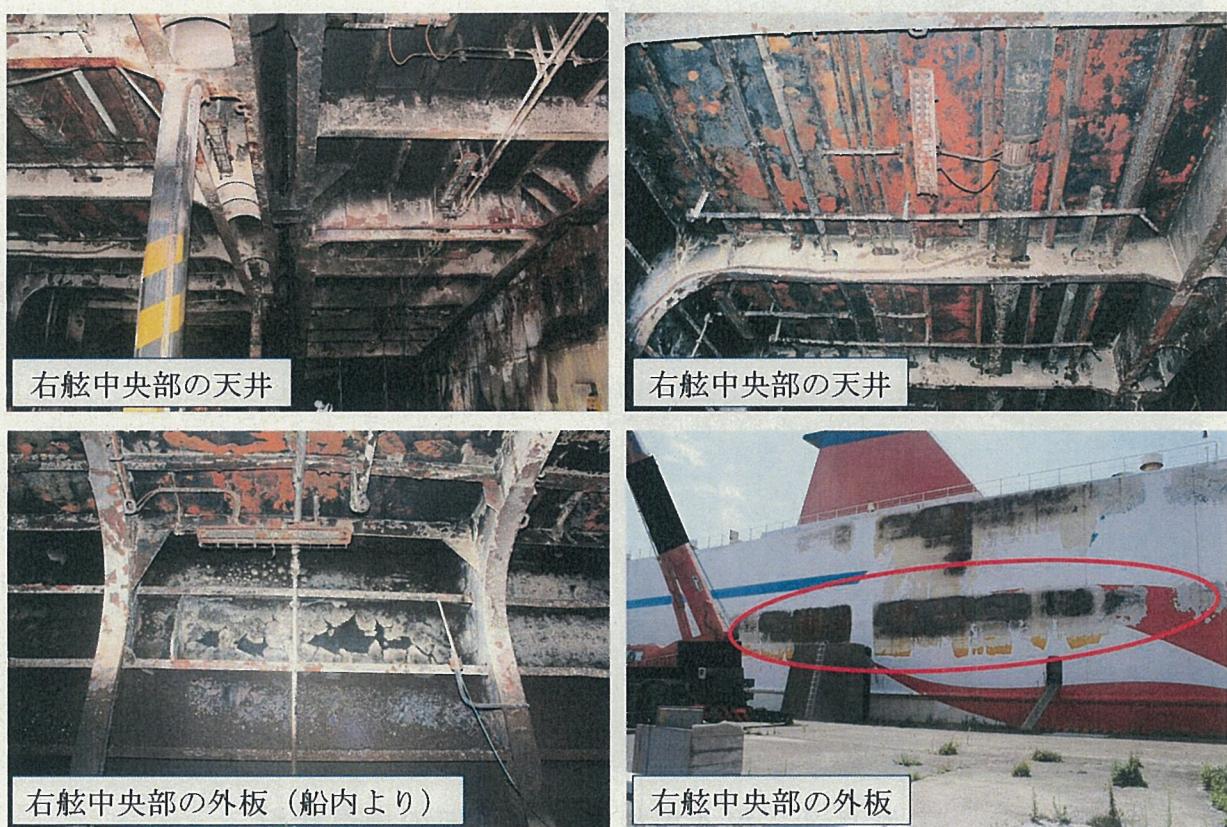
写真 1 第 2 甲板右舷中央部の損傷状況

- (1) 第 2 甲板右舷中央部の甲板、外板等に焼損及び曲損を生じた。(写真 1 参照)

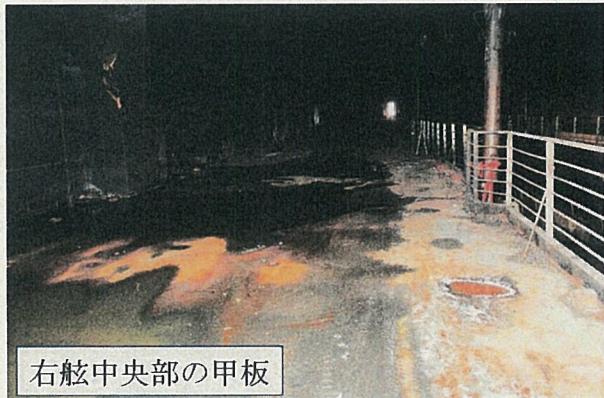
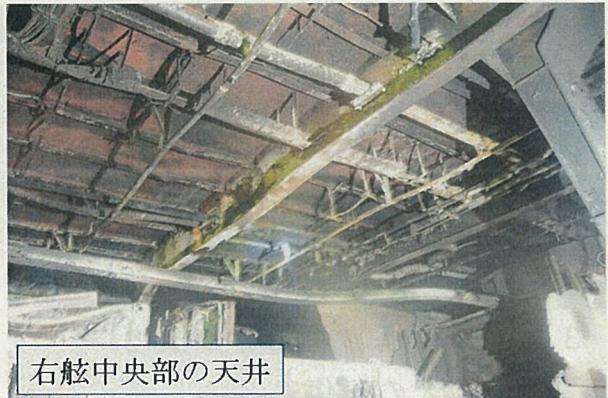
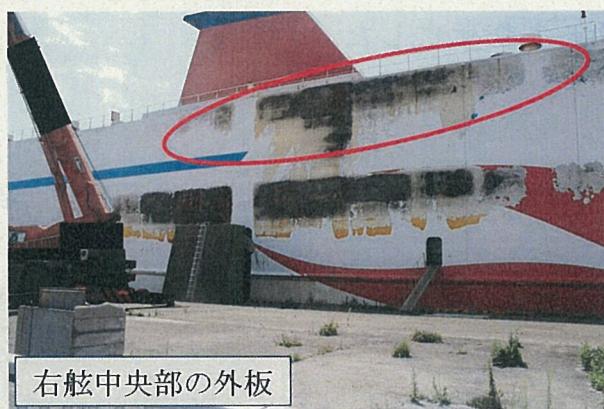
写真2 第3甲板右舷中央部の損傷状況

(2) 第3甲板右舷中央部の甲板、外板等に焼損及び曲損を生じた。(写真2参照)

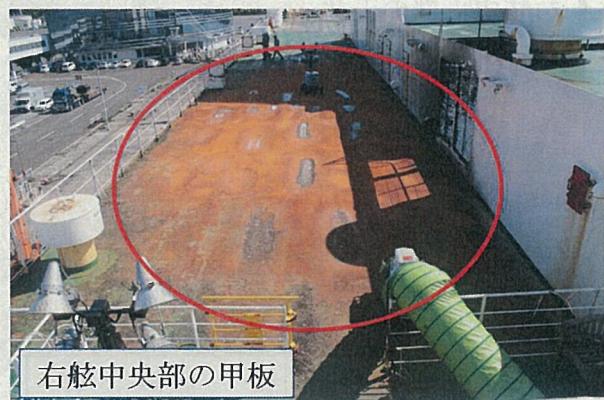
写真3 第4甲板右舷中央部の損傷状況

(3) 第4甲板右舷中央部の甲板等に焼損及び曲損を生じた。(写真3参照)

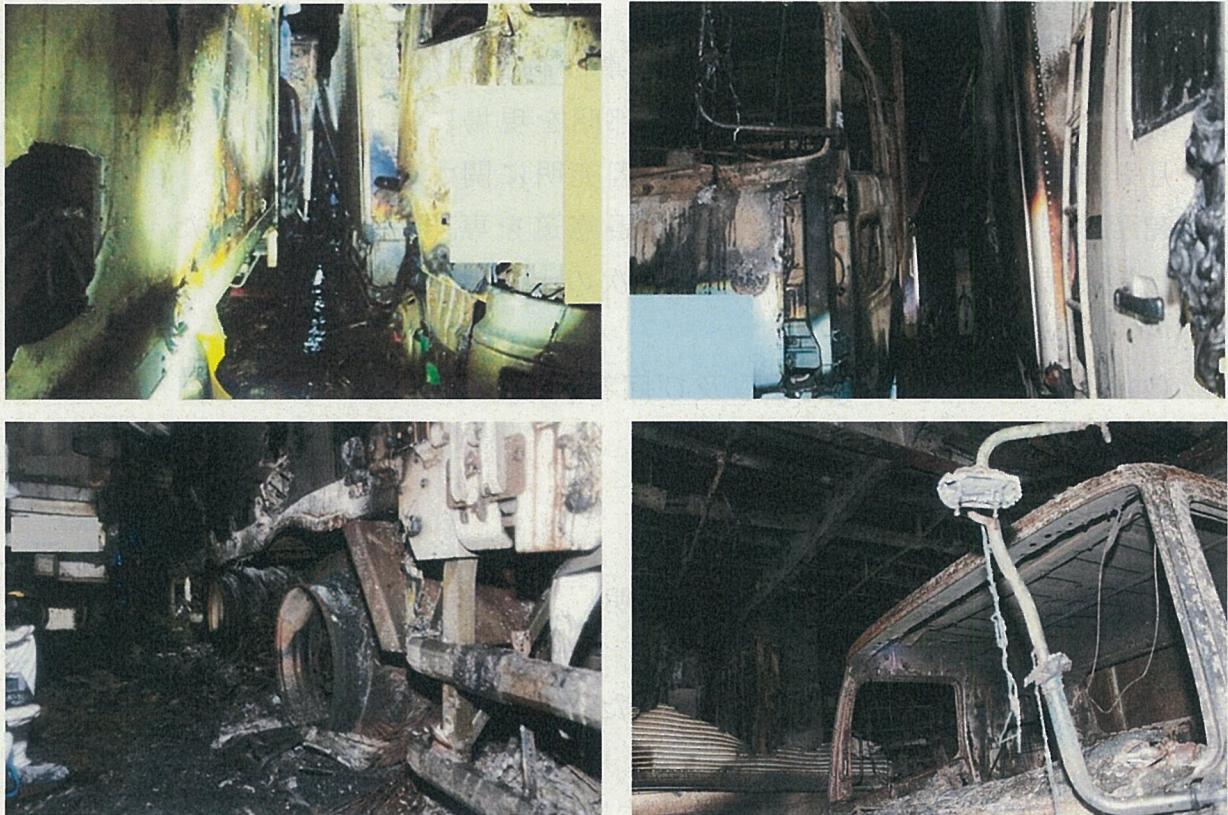
写真4 第2甲板右舷中央部に積載されていた車両の損傷状況

- (1) 第2甲板右舷中央部に積載されていた車両70台のうち12台に焼損を生じた。(写真4参照)

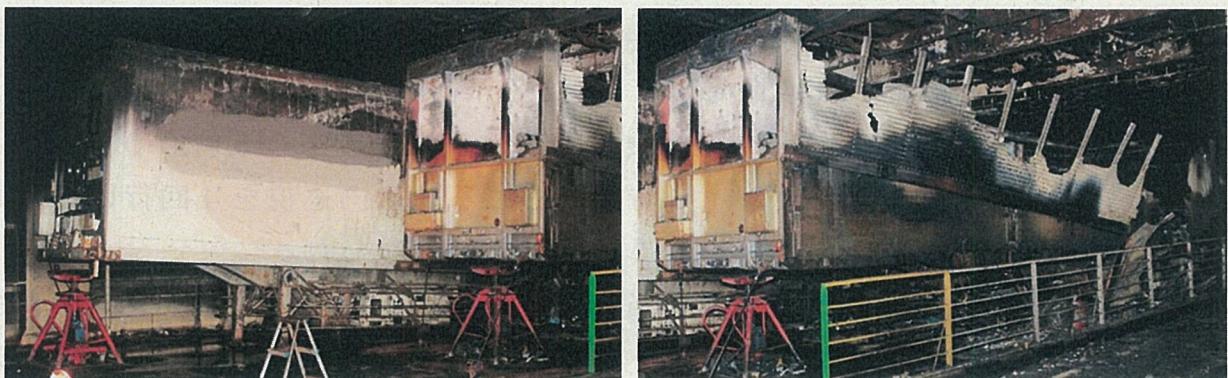
写真5 第3甲板右舷中央部に積載されていた車両の損傷状況

- (2) 第3甲板右舷中央部に積載されていた車両66台のうち4台に焼損を生じた。(写真5参照)

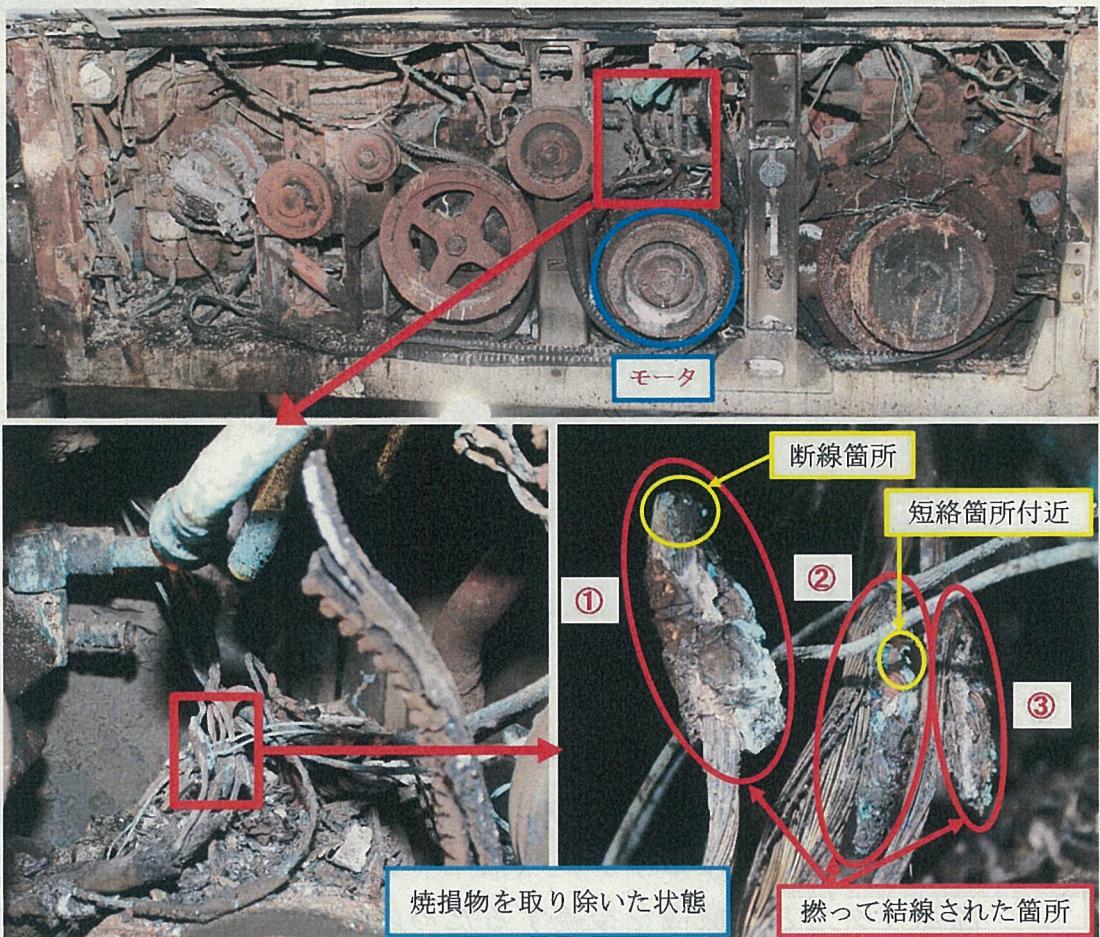
写真6 本件冷凍機の状況

同報告中6. 1 (3) にあるとおり、本件冷凍機の内部において、モータの配線（3線）に、1つの配線の一部に短絡している痕跡が、また、その付近には切断した後に撲って結線された箇所及び1つの配線に断線している箇所が認められています。

当該火災事故については、出火元の特定及び出火原因の究明には未だ至っておらず同委員会による調査が続けられるところであり、また、このモータの配線の結線方法等と出火との因果関係も不明ではありますが、冷凍機を取り扱う専門業者においてはこのような撲った配線は一般的にはなされていないことから、冷蔵冷凍車の冷凍機からの出火防止に万全を期すため、下記のとおり、冷蔵冷凍車の冷凍機の電気系統の安全確保に努めて頂きますよう、傘下会員への周知方お願ひいたします。

本事故後、本件冷凍機の内部を確認したところ、モータの配線（3線）には、1つの配線の一部に短絡している痕跡が、また、その付近には切断した後に撲って結線された箇所（写真6の①～③）及び1つの配線に断線している箇所が認められた。（写真6参照）

- 保有する冷蔵冷凍車の冷凍機について、適切な結線方法により配線されていることを点検すること。点検の結果、適切な結線方法により配線されていないことが確認された場合は、専門業者に依頼する等して適切に配線すること。
- 冷凍機メーカーが推奨する点検（日常、定期、一定距離毎など）を、必要に応じ専門業者に依頼する等して適切に実施すること。
- 冷凍機に関する電気配線の補修等を行う際には、専門業者に依頼する等して、適切な施工を確保すること。

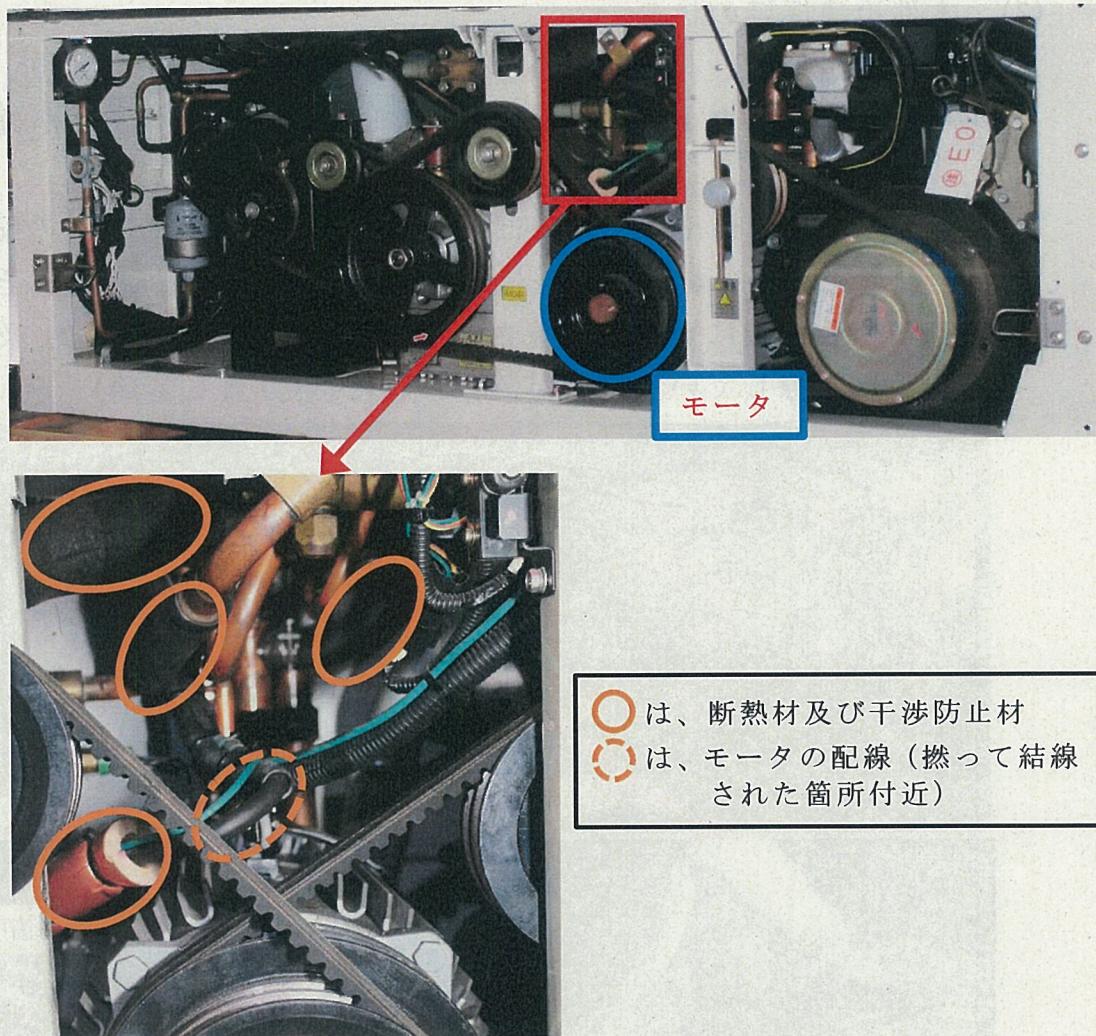
同型の冷凍機のモータは、配線の短絡、断線等により過電流が生じた場合、過電流継電器が作動して電源の供給が遮断される構造となっていた。また、モータの周辺には、配線又は配管を覆うように断熱材、干渉防止材等の可燃物があった。（写真7参照）

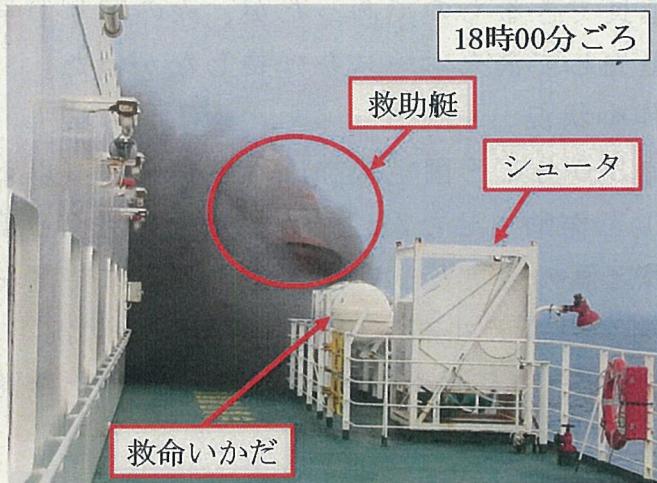
本船は、乗組員が、両舷にある自動膨脹式乗込装置（以下「シユータ」という。）及び膨脹式救命いかだ（以下「救命いかだ」という。）を投下したが、錆及び塗料の固着により、シユータの投下用ワインチのハンドルが適切に差し込めず、ハンドルが甲板に接触して回転させるのに手間取り、また、救命いかだが架台から落下せず、手動で投下したものがあつた。

本船は、シユータと救命いかだとの設置の間隔が近かつたので、乗組員が、救命いかだを投下した際、救命いかだがシユータのプラットフォーム上に落下したものがあつた。（写真8、写真9参照）

写真8（下） 第4甲板左舷側の救命設備の状況
(旅客提供 船首側より撮影)

また、本船は、シュータ及び救命いかだを円滑に投下することができるよう、整備及び点検を強化することが望ましい。

- (1) 旅客フェリーの船舶管理会社は、救命いかだを投下した際、膨脹したシュータのプラットフォーム上に救命いかだが落下するがないよう、シュータと救命いかだの設置の間隔について、メーカーが推奨する間隔を設けるよう検討することが望ましい。
- (2) 荷送人は、危険物を船舶により運送する場合は、危険物船舶運送及び貯蔵規則(昭和32年運輸省令第30号)に基づき、危険物の品名、個数、質量などを記載した危険物明細書を船長又は船舶所有者に提出すること。

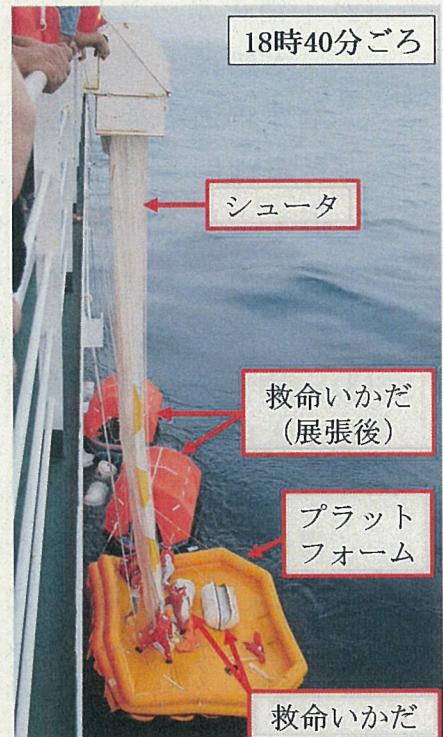
写真9（右） 総員退船時の状況
(旅客提供 左舷側を撮影)
