事業用自動車事故調査報告書に係る事故の再発防止策について

事業用自動車事故調査報告書 概要

～大型トラックの衝突事故～ (徳島県鳴門市)

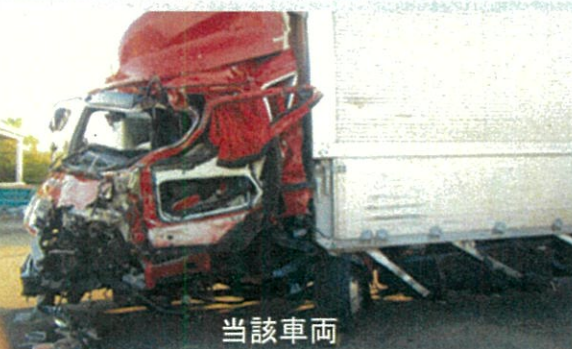
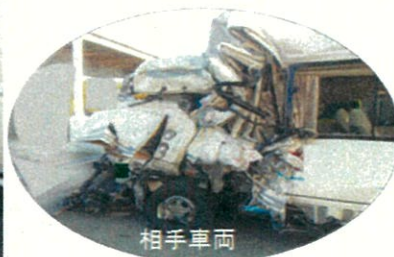
平成29年8月25日16時59分頃、徳島県鳴門市の徳島自動車道下り線において、大型トラックが生活雑貨等約6,800kgを積載して走行中、路側帯に車両故障のため駐車していたマイクロバスに衝突し、その衝撃でマイクロバスは道路左側のガードレールを乗り越え、約6m下の法面に転落した。

この事故により、マイクロバスの乗客1名と運転者が死亡し、乗客2名が重傷を負い、12名が軽傷を負った。

- ・事故は、大型トラックの運転者が改善基準告示に適合しない勤務を行っており、さらに、真夏で気温や湿度が高い中で、荷物の積み込み等の作業を3カ所で6時間を超えて行っていたことから、同運転者に疲労が蓄積し、**居眠り運転**となって発生したものと考えられる。
- ・当該事業者は極めて多くの運転者に**拘束時間超過**等の改善基準告示違反が確認されており運行管理体制が適切に構築されていなかった。
- ・運転者は、運行管理者から指示された休憩地点で休憩するよう指導されていたが、これに従っていなかったことから、運行指示や、疲労状態での長時間の**連続運転の危険性を軽視**していたと考えられ、運行管理者の**指導が徹底されていなかった**。

- ★事業者は、過労運転等による事故発生を防止するため、次のような取組を積極的に進めることが重要である。
- ・運転者が運転中に疲労等を感じた場合は、車両を止め、運行管理者に報告して指示を受けるよう指導すること。
- ・気温や湿度が高い中での荷積み等の作業は、**休憩時間等を確実に取るよう指示するなどの対応**をとること。
- ・点呼時等において、運行管理者が、個々の運転者の勤務状況等も考慮しながら**疲労状況を注意深く確認**し、乗務の開始又は継続の可否を判断するとともに、運転者が眠気や体調不良等の**申告をしやすい環境づくり**に努めること。
- ★事業者は、車両故障等により高速道路上で車両を止めた場合の安全対策として、**緊急時の対応が適切に取れるよう訓練するなどの取組**を積極的に進めること。

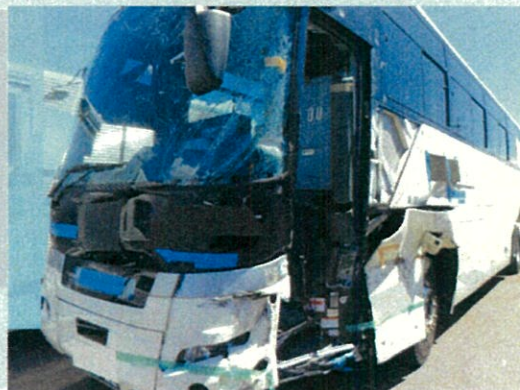
平成29年2月26日13時53分頃、長野県佐久市の上信越自動車道上り線の八風山トンネルにおいて、乗客19名を乗せた貸切バスが片側2車線の第1通行帯を走行中、同トンネルに設けられた非常駐車帯出口部の側壁に衝突した。この事故により、乗客1名及び交替運転者の計2名が重傷を負い、乗客10名が軽傷を負った。

- ・運転者が、高速道路を走行中に眠気を感じたまま運転し、トンネル内を走行中に**居眠り状態**となったことから発生したものと考えられる。
- ・運転者は、トンネルに至る間に**強い眠気**を感じており、トンネルの直前に運転者交替を行うことが可能なチェーンベースの存在に気付いていたが、交替予定場所までは遠くなく頑張れば運転を継続できると判断し眠気を訴えたり交替を申し出たりすることなく**運転を継続**したことが居眠り運転につながった。同運転者は、大型バスの運転者として経験が浅く運転を継続することが可能であると安易に考えていた可能性が考えられる。
- ・事業者は運転者に、運転中に**眠気が生じた際の**対応について特段の**指導**はしておらず、新人運転者に対して居眠り運転の重大さとその防止措置を徹底するという点では十分でなかった可能性が考えられる。

- ★事業者は、居眠り運転等を防止し、輸送の安全を確保するため、次に掲げた取組を徹底することが重要である。
- ・運転者に対し、乗務中に**眠気が生じた場合は、安易に大丈夫と考えたり、頑張ろうと**気負ったりすることなく、運行管理者に報告して**指示を受けるなどの措置**について継続的に**指導**すること。
- ・運転者が交替運転者や運行管理者に対して**申告しやすいような職場環境**を整備すること。特に先輩や職場に気兼ねして申告しにくかったりすることがあることに配慮し、交替運転者等に対して十分指導すること。
- ・乗務前の点呼等で運転者が**睡眠不足ではないか**等について**確認**するよう運行管理者に指導すること。
- ・休息期間における運転者の**睡眠状態を測定・記録する機器の導入**等を積極的に推進すること。

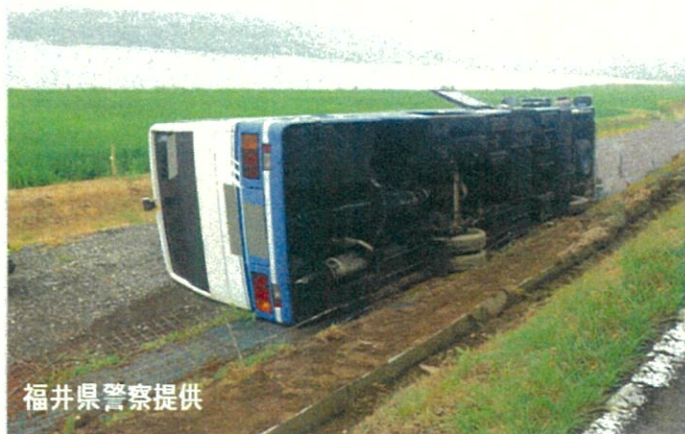
福井県警察提供

平成29年7月13日9時04分頃、福井県あわら市の県道29号線において、貸切バスが乗客20名を乗せて走行中、道路左路外に逸脱して約1.3m下の農道に転落し、左側面を下にして横転した。

この事故により、当該車両の乗客2名が重傷を負い、1名が軽傷を負った。

- ・運転者が事故地点手前の曲線部分において速度超過をして走行し、エアコン温度調節の操作スイッチを確認しようと前方から目をそらし、**前方不注視の状態**で走行したため、カーブの出口付近で操舵を誤り、事故が発生したものと考えられる。
- ・当該事業者は、従業員3名であり、うち運転者2名が運行管理者を兼務していることなどから、終業点呼の一部が対面で行われていなかったことや、安全に対する運転者の指導監督が必ずしも適切に行われていなかったことなど、**運行管理が適切に行われていなかった**ことが、同運転者が**安全を軽視した運転**をした背景にあった可能性が考えられる。

- ★事業者は、運行頻度の少ない運転者に対して事故を防止するため、次に掲げる運行管理の取組を徹底する必要がある。
- ・運転者が、何度も経験のある経路を運行する場合、漫然運転をしがちであることから**慣れた道でも安全な運転を行うよう指導・教育**を行うこと。
- ・カーブ区間を通過する際は、**安全な速度まで減速してから通過**させること。
- ・全ての座席において乗員に**シートベルトを確実に着用**させるよう指導すること。

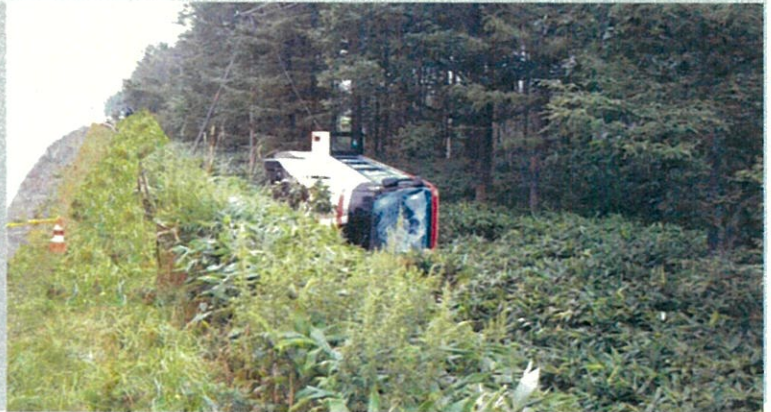
平成29年8月18日15時45分頃、北海道上川郡清水町の国道274号上り線において、乗客47名を乗せた貸切バスが片側2車線の直線道路の第2車線を走行中、道路左路外に逸脱して約3m下の草地に転落し、左側面を下にして横転した。この事故により、貸切バスの乗客10名及び乗務員（ガイド）1名の計11名が重傷を負い、乗客32名が軽傷を負った。

- ・事故は、運転者が**居眠りをするなど意識が低下した状態**となったことから発生したものと考えられる。
- ・運転者は、事故前1カ月は疲れが溜まってだるい感じが続いており、事故当日も疲労状態があったまま運転をしたことで居眠りをするなど意識が低下した状態での運転につながった可能性が考えられる。
- ・周囲の者が**同運転者の疲労状態に気付くことができず**、居眠り運転等の防止のための配慮を行うことができなかったことも事故の要因となった可能性が考えられる。
- ・運行管理者等が、ベテランで指導的立場にある同運転者を信用して任せきりにし、**指導・監督や心身の状況に対するケアが十分に行われていなかった**ことが事故の背景にある可能性が考えられる。

- ★事業者は、居眠り運転等を防止し、輸送の安全を確保するため、次に掲げた取組を徹底することが重要である。
- ・運転者に対し、乗務中に眠気が生じた場合は、**運行管理者に報告して指示を受ける**などの措置について**継続的に指導**すること。
- ・乗務前の点呼等で運転者が**睡眠不足ではないか**等について**確認**するよう運行管理者に指導すること。
- ・適性診断の指摘項目に安全運行に関する指摘があった運転者に対して、具体的な指導内容や資料を基に指導教育を行い、改善に努める運転を心がけるよう指導すること。
