ナットチェッカー

ISO規格 33mm トラックのナットの緩みが  
目視で**確実**に分かる  
ナットチェッカー

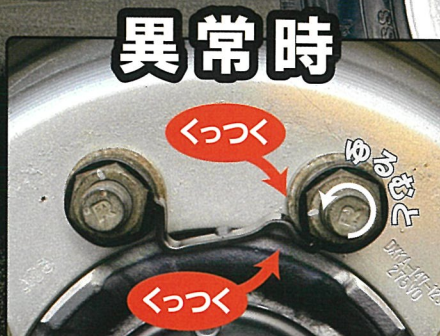
異常時

ホイールナットが緩んだ場合ナットチェッカーが変形することで目視で確実に判断ができます。

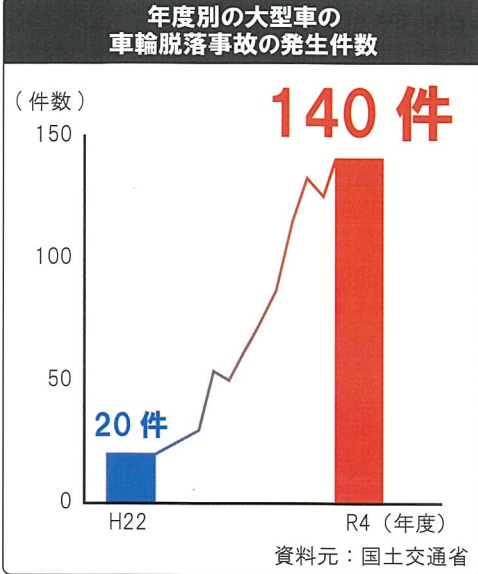
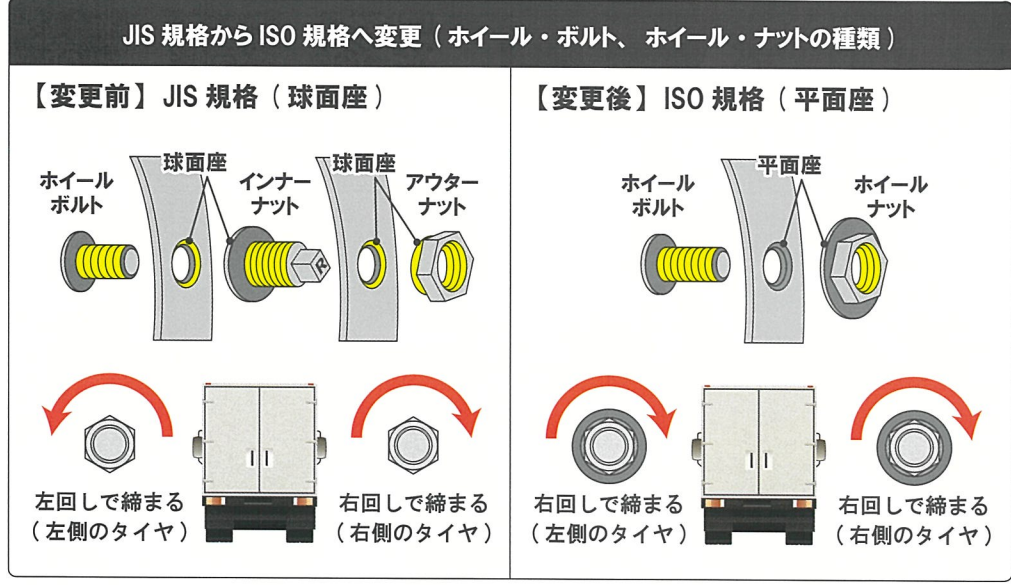
## 大型車の車輪脱落事故件数

JIS規格からISO規格へ変更後も車輪脱落事故は減らない現状

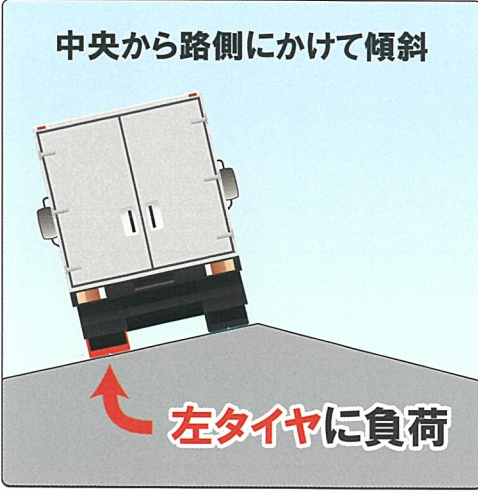
### 日本の道路形状

車体左後に負荷がかかるため、左後の車輪脱落事故が多くなる

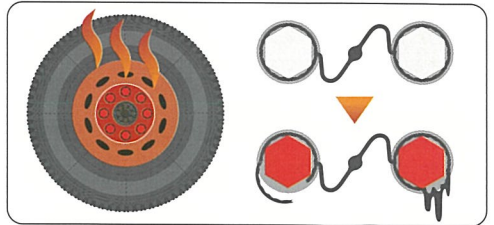
ブレーキ・ベアリング故障の可能性を表示

ブレーキ・ベアリングの故障による異常加熱を溶融により確認することが出来ます。
