国自安第123号
国自整第179号
平成28年9月29日

国土交通省自動車局
安全政策課長

冷蔵冷凍車の冷凍機の電気配線の安全確保について

旅客フェリーさんふらわあ だいせつ火災事故に係る 船舶事故調査について（経過報告）

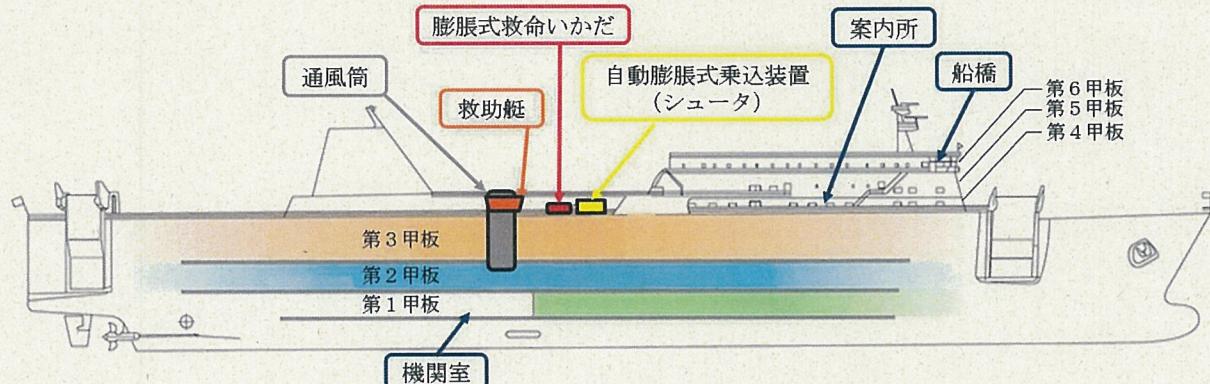
本船の側面図（救命設備等の位置）

本船は、第2～4甲板の右舷中央部の甲板、外板等に焼損及び曲損を、第2及び第3甲板に積載されていた車両等に焼損をそれぞれ生じた。

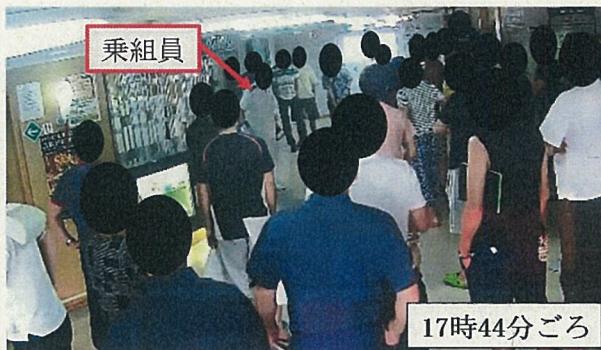
写真 10 点呼の状況
(監視カメラの映像より)

本船は、乗組員が、17時44分ごろ旅客71人を第4甲板の案内所前に集合させて点呼を取り、17時55分ごろ救命胴衣を着用させて風上である第4甲板の左舷側に誘導した後、18時35分ごろ船長の総員退船の発令により、プラットフォームで旅客の降下及び救命いかだへの移乗を支援する目的で、乗組員数人が先に降下した後、左舷側のシユータで子供連れの旅客から降下を開始し、順次救命いかだに移乗させた。また、右舷側のシユータからの降下も開始し、順次救命いかだに移乗させた。（写真10～写真13参照）
